2021-07-19

Ärendenr: ORU 2021/03084

Internutredning av en incident med ett kvävgaskärl i ett laboratorium i Prismahuset på Örebro universitet

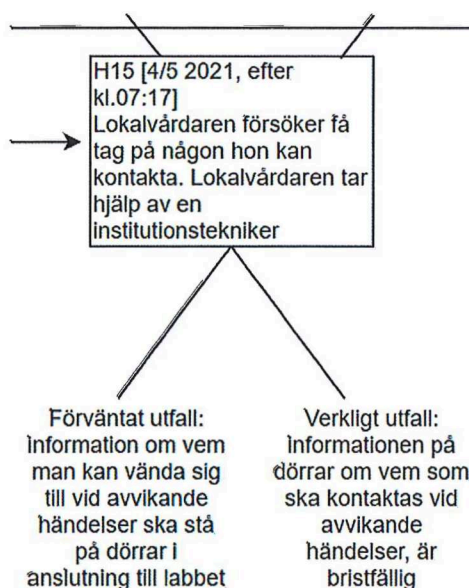
Figur 7. Figuren visar delhändelsen H15 med avvikelser.

Då lokalvårdaren upptäcker att det har hänt något avvikande i laboratoriet försöker lokalvårdaren få tag på kontaktuppgifter till personer/funktioner som ska kontaktas. Lokalvårdaren tar hjälp av en institutionstekniker som har sitt kontor i närheten av laboratoriet. Information om vem man ska vända sig till vid alvarliga eller avvikande händelser ska stå på dörrar i anslutning till labbet men i detta fall så är det svårt att hitta rätt information. Personal från Akademiska hus har under en längre period påtalat att informationen om vem man ska kontakta vid avvikande händelser, är bristfällig. Personalen har dock inte fått gehör för frågan. Andra orsaker är att lokalvårdaren inte har fått information om relevanta risker och inte har fått några instruktioner eller någon utbildning.

De bakomliggande orsakerna är att frågan om kontaktuppgifter på dörrarna inte har prioriterats samt att det finns en avsaknad av förståelse för hur viktigt det är med lättillgängliga kontaktuppgifter vid olycksfall och andra avvikande händelser. Andra bakomliggande orsaker är att lokalvårdaren inte har fått någon information om de skyltar och den märkning som används på arbetsplatsen och som har betydelse för hälsa och säkerhet samt att dörrarna in till labbet saknar varningsskyltar. Det saknas även en beredskapsplan för olyckor och nödsituationer.

Den bakomliggande orsaken på organisatorisk nivå tordes vara att efterlevnaden av arbetsmiljöverkets föreskrifter är bristfällig.

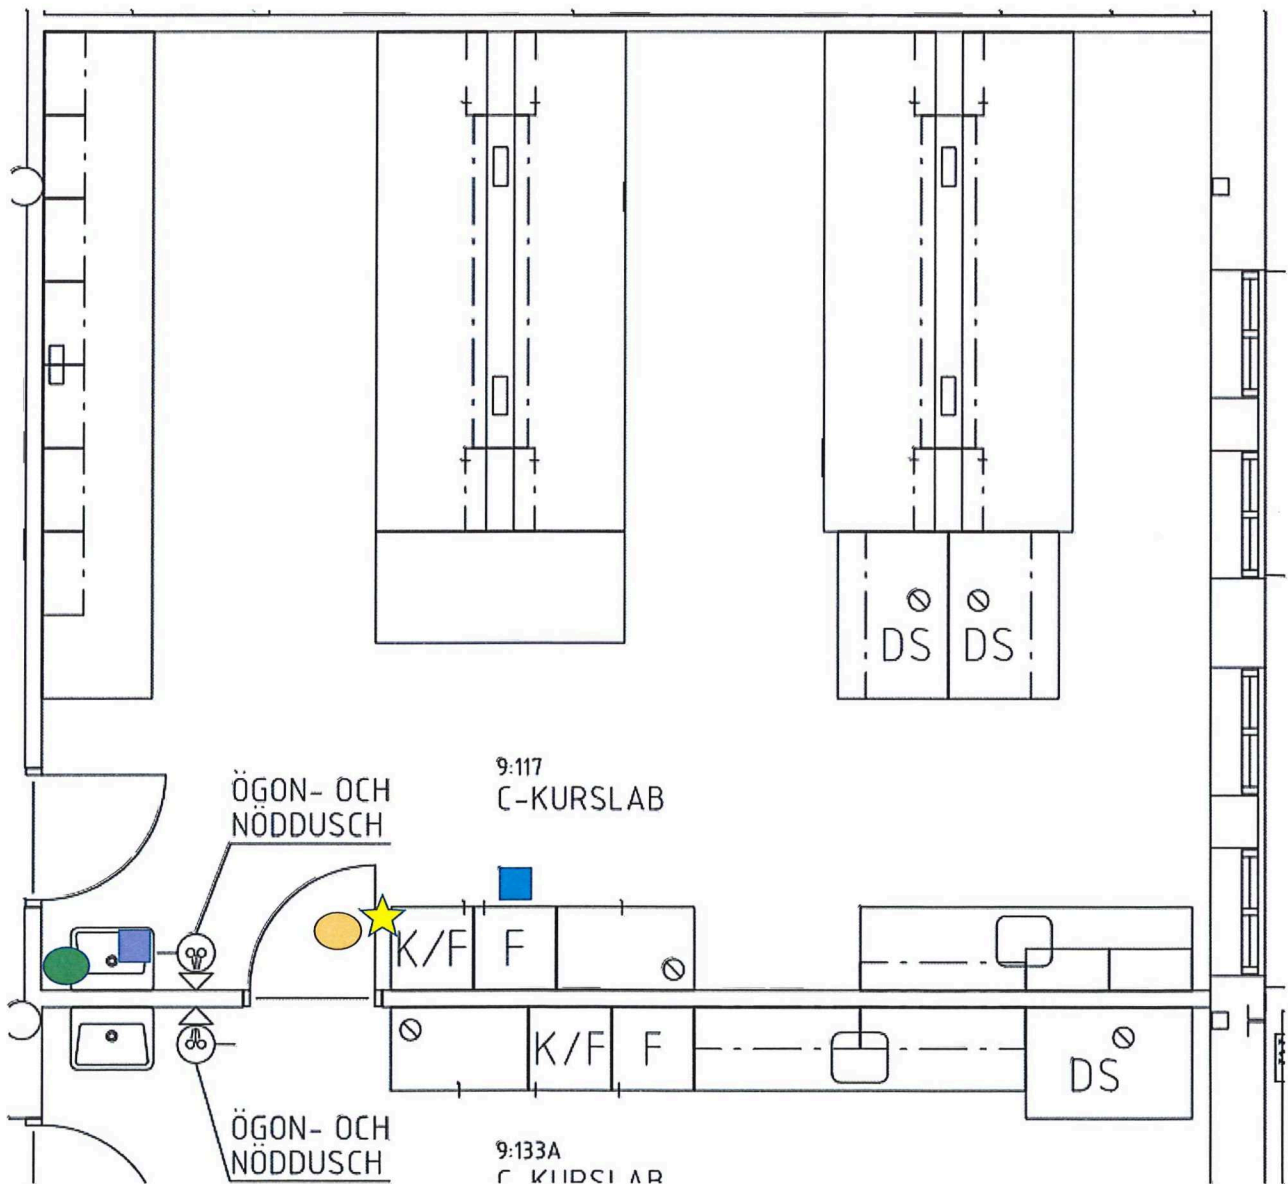
Resten av kvävgaskärlets säkerhetsventil, en cylinderformad metallbit, ligger framför kemikalieskåpet

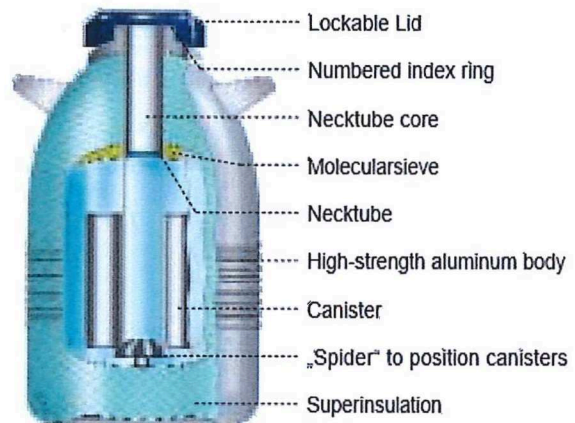
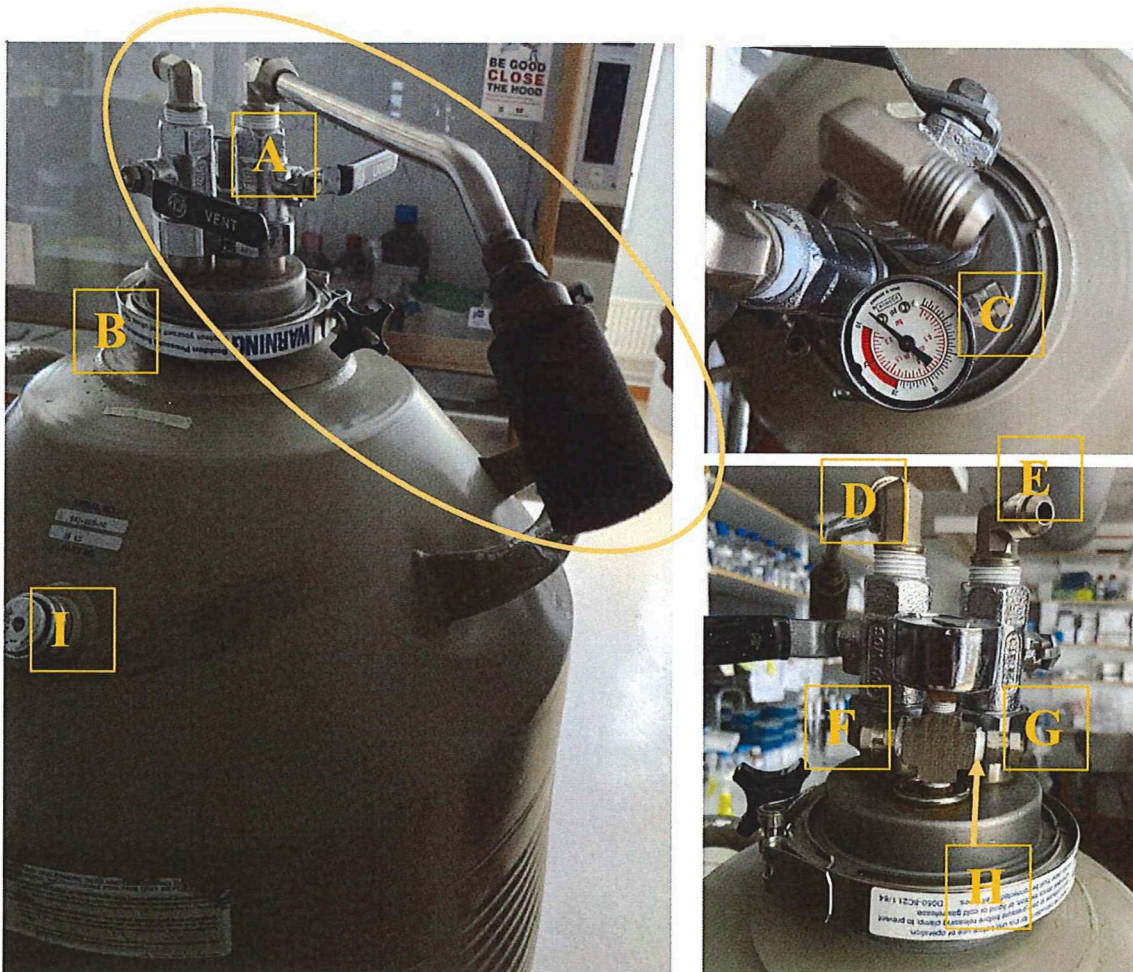
Bilaga 5: Bilder på kvävgaskärl

A visual inspection of the vessel and Liquid Withdrawal device yielded that the vessel in question had scratches and dents to the outer vessel. The neck tube was broken inside the vessel and the vessel was missing the evacuation plug. The evacuation plug will dislodge by design when the vacuum in the annular space is replaced with liquid.

The Liquid Withdrawal device is an older design that was changed in 2010. The device shows signs of being recently maintained as the PTFE tape on the relief valves appeared to be new. The relief valve on the device did not open to specification (1.3 bar instead of the specified 0.48 bar). However, 1.3 bar would not be enough pressure to cause the damage that was observed.

In conclusion the root cause of the alleged incident could not be determined. The damage to the vessel is consistent with a vessel being dropped, causing damage to the inner neck tube resulting in sudden vacuum loss. However, it should also be noted that the vessel's age is beyond its life expectancy, so age related stresses to the vessel could also be considered.
