2021-07-19

Ärendenr: ORU 2021/03084

Internutredning av en incident med ett kvävgaskärl i ett laboratorium i Prismahuset på Örebro universitet

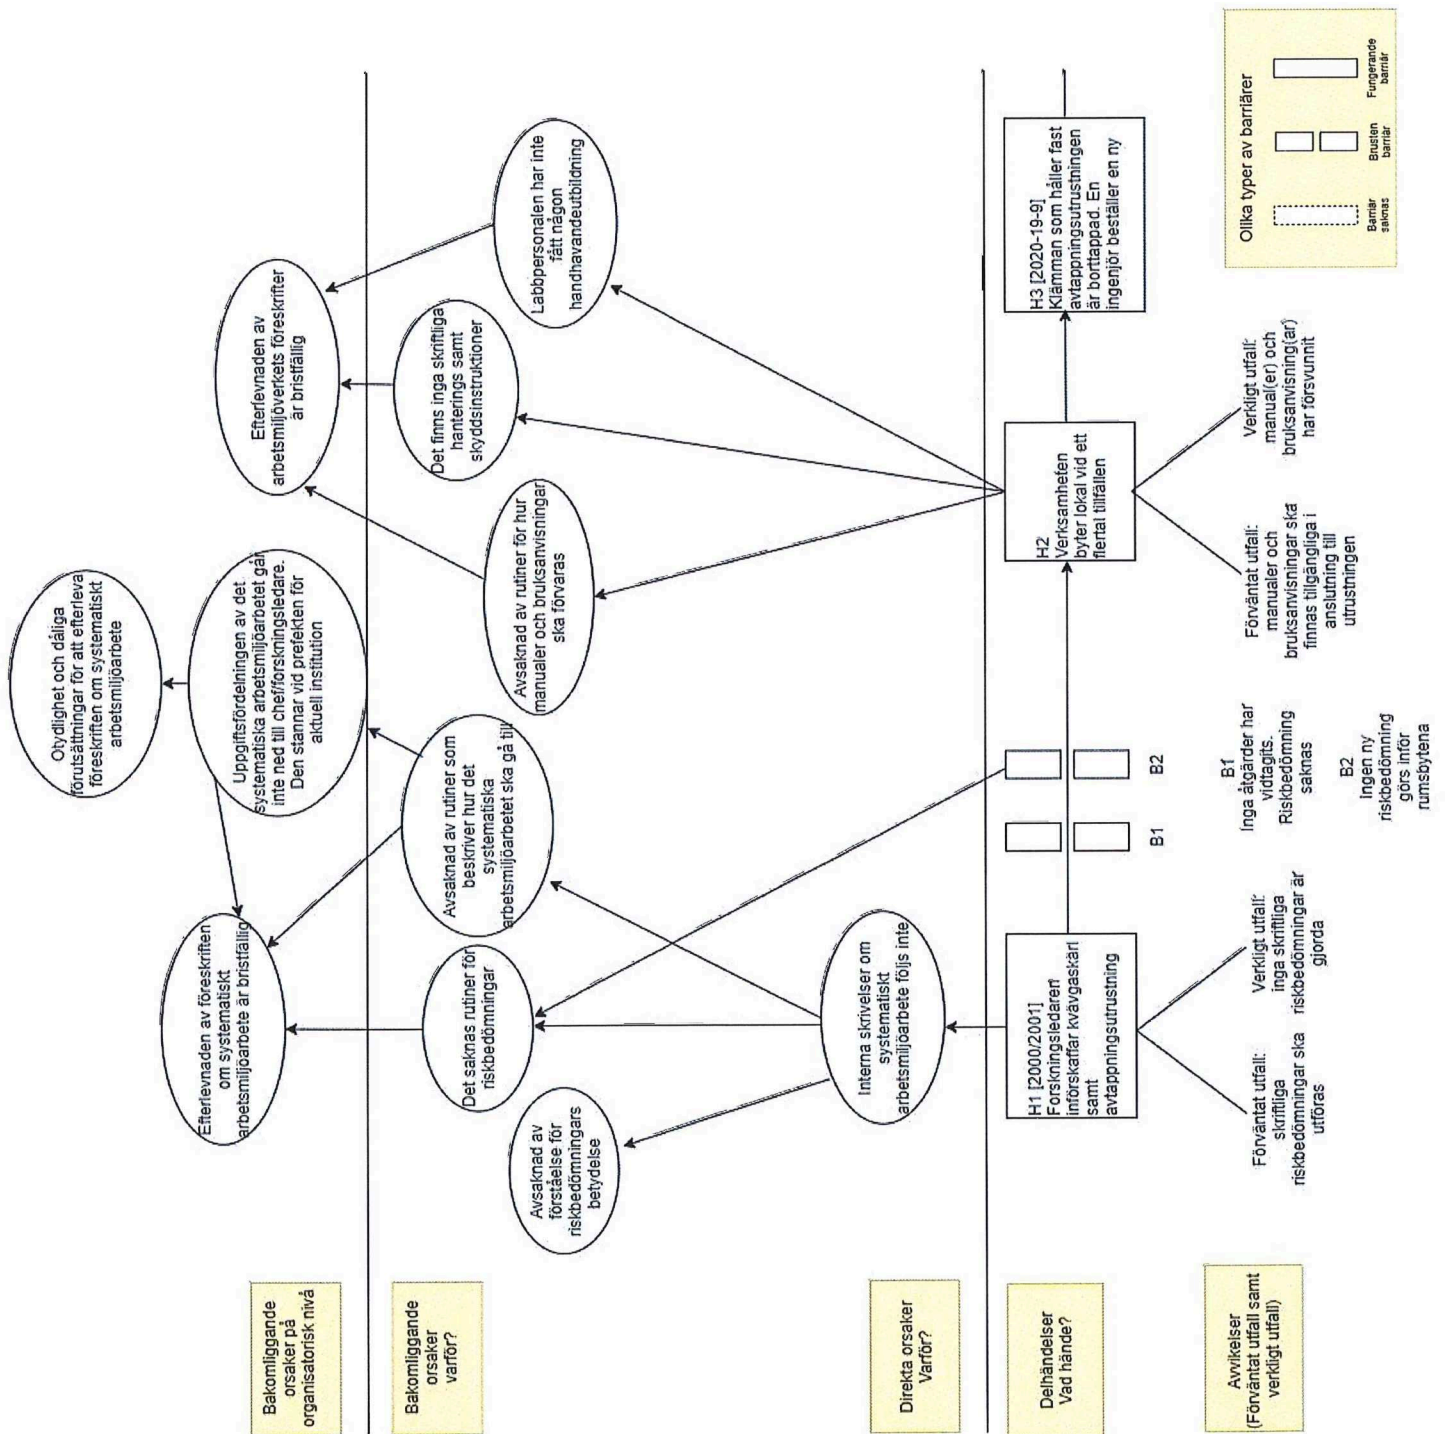
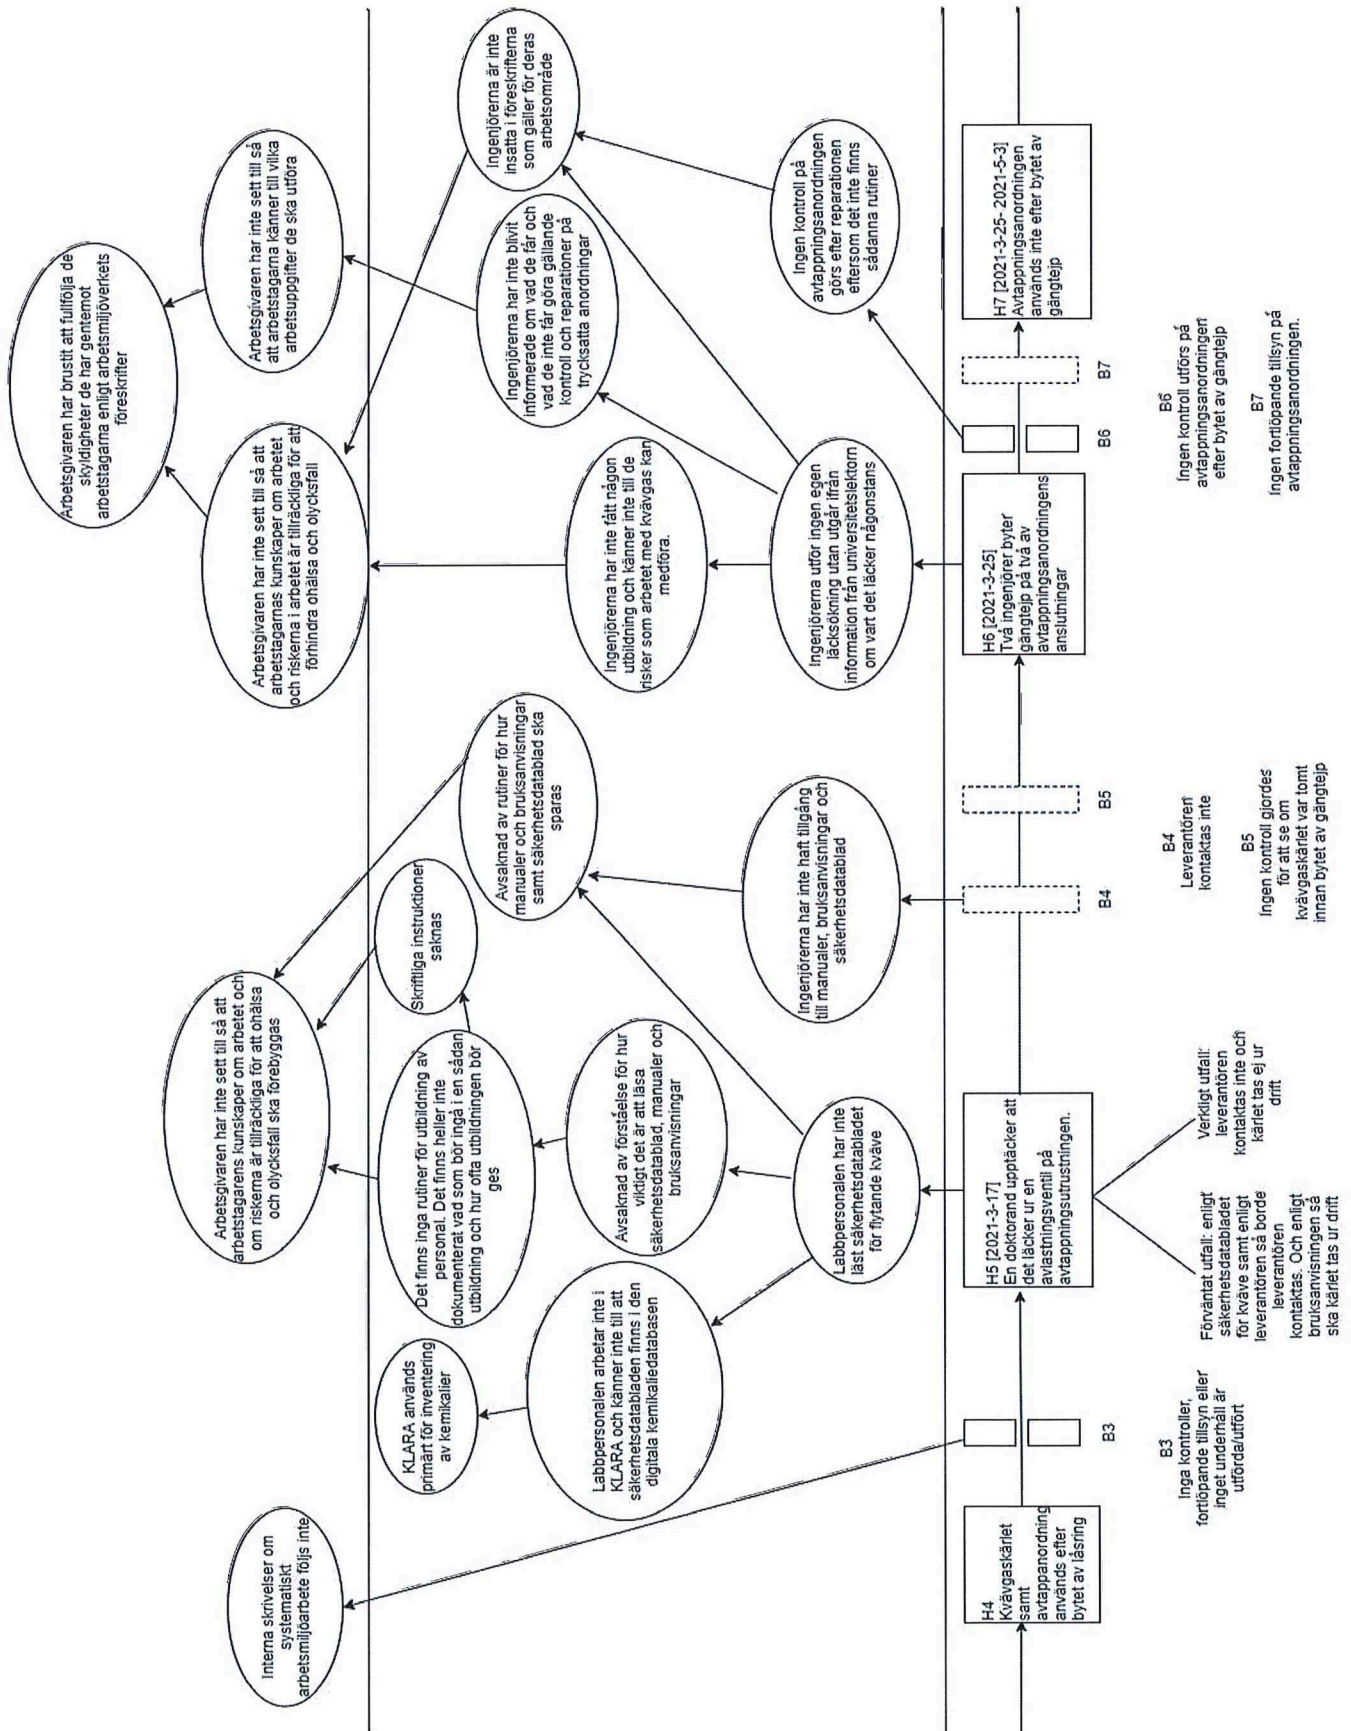
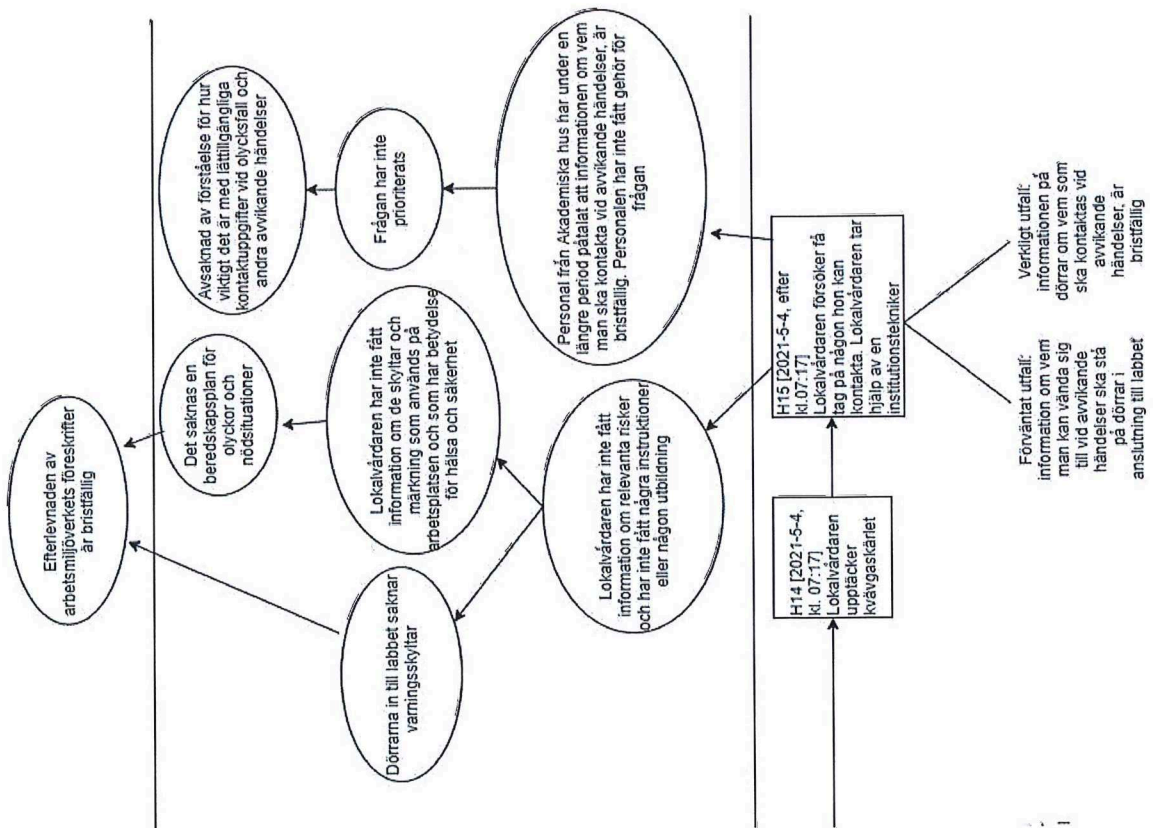
A visual inspection of the vessel and Liquid Withdrawal device yielded that the vessel in question had scratches and dents to the outer vessel. The neck tube was broken inside the vessel and the vessel was missing the evacuation plug. The evacuation plug will dislodge by design when the vacuum in the annular space is replaced with liquid.

The Liquid Withdrawal device is an older design that was changed in 2010. The device shows signs of being recently maintained as the PTFE tape on the relief valves appeared to be new. The relief valve on the device did not open to specification (1.3 bar instead of the specified 0.48 bar). However, 1.3 bar would not be enough pressure to cause the damage that was observed.

In conclusion the root cause of the alleged incident could not be determined. The damage to the vessel is consistent with a vessel being dropped, causing damage to the inner neck tube resulting in sudden vacuum loss. However, it should also be noted that the vessel's age is beyond its life expectancy, so age related stresses to the vessel could also be considered.

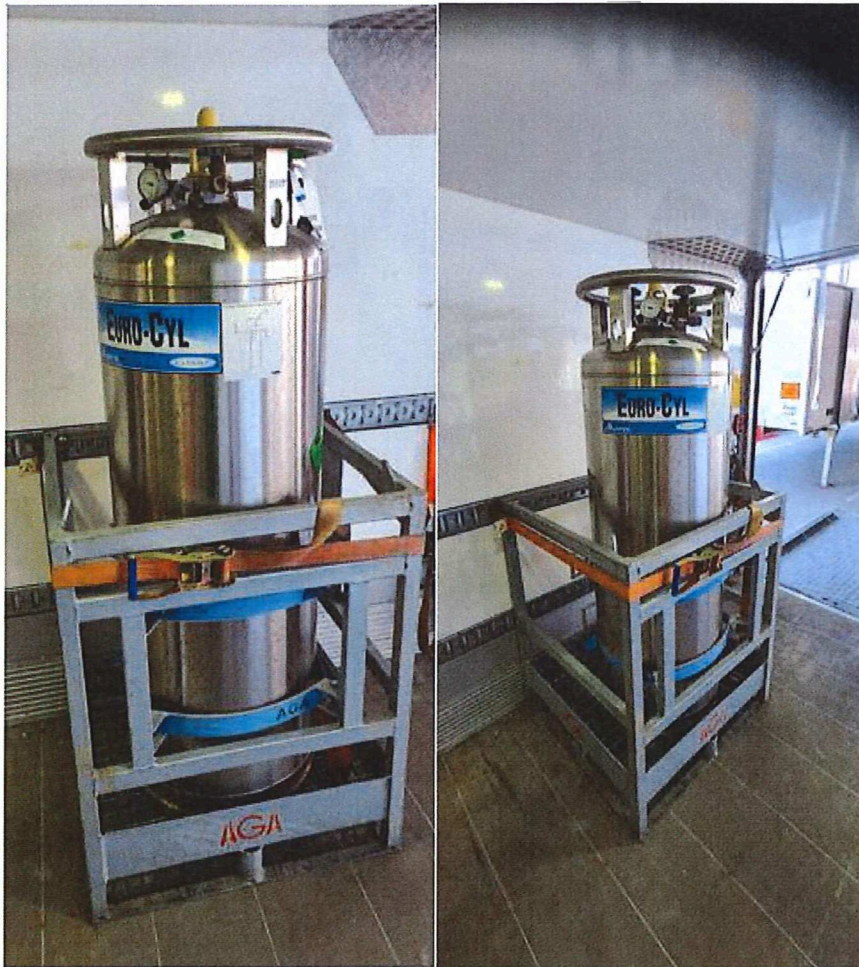
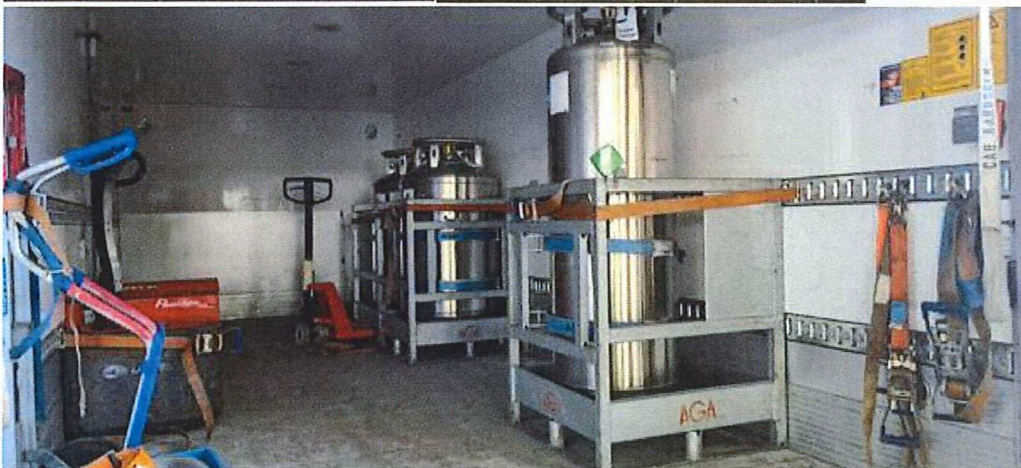
Bilaga 6: Bilder från budfirman som visar hur kärl förankras

Observera; Bilden visar ett annan typ av kärl än det kärlet som var inblandad i incidenten på Örebro universitet.
